EVALUASI KECUKUPAN DAN KESESUAIAN RAMBU KESELAMATAN DI PABRIK PEMURNIAN

Abstract

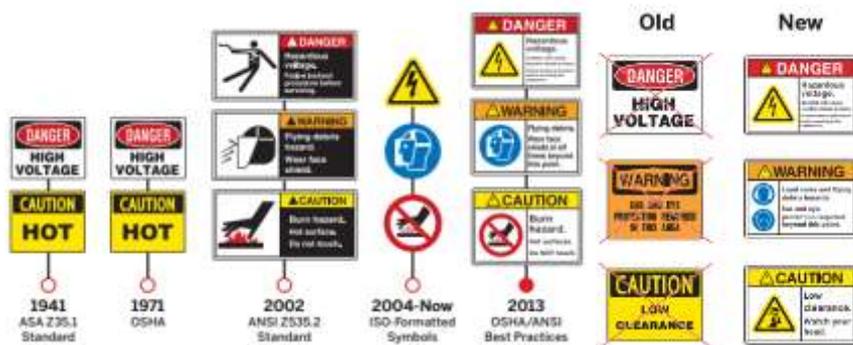
Gambar 1. Peraturan Desain rambu keselamatan dari tahun lama sampai terbaru

Berdasarkan gambar 1, Desain dari rambu keselamatan yang ada di pabrik pemurnian PT.X ini masih menggunakan desain dari peraturan OSHA lama tahun 1971. Maka dari itu, perlu pembaruan desain dari rambu keselamatan agar sesuai dengan standar ANSI Z353 dalam clarion tahun 2013 (clarion, 2013). Rambu OSHA/ANSI yang baru menggunakan kata sinyal berkode warna dengan simbol peringatan keselamatan dan kata sinyal BAHAYA, PERINGATAN, atau PERHATIAN untuk menunjukkan tingkat keparahan risiko bahaya. Tanda peringatan bahaya OSHA/ANSI yang baru harus

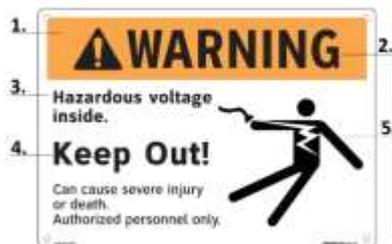
Gambar 2 Format rambu keselamatan menurut ANSI Z535

Berdasarkan gambar 1, adapun format yang disarankan oleh peraturan ANSI z535 yakni:
